**Tematiskā pārbaude
būvniecības nozares
uzņēmumos
2012. gadā**

Tematiskā pārbaude būvniecības nozares uzņēmumos 2012

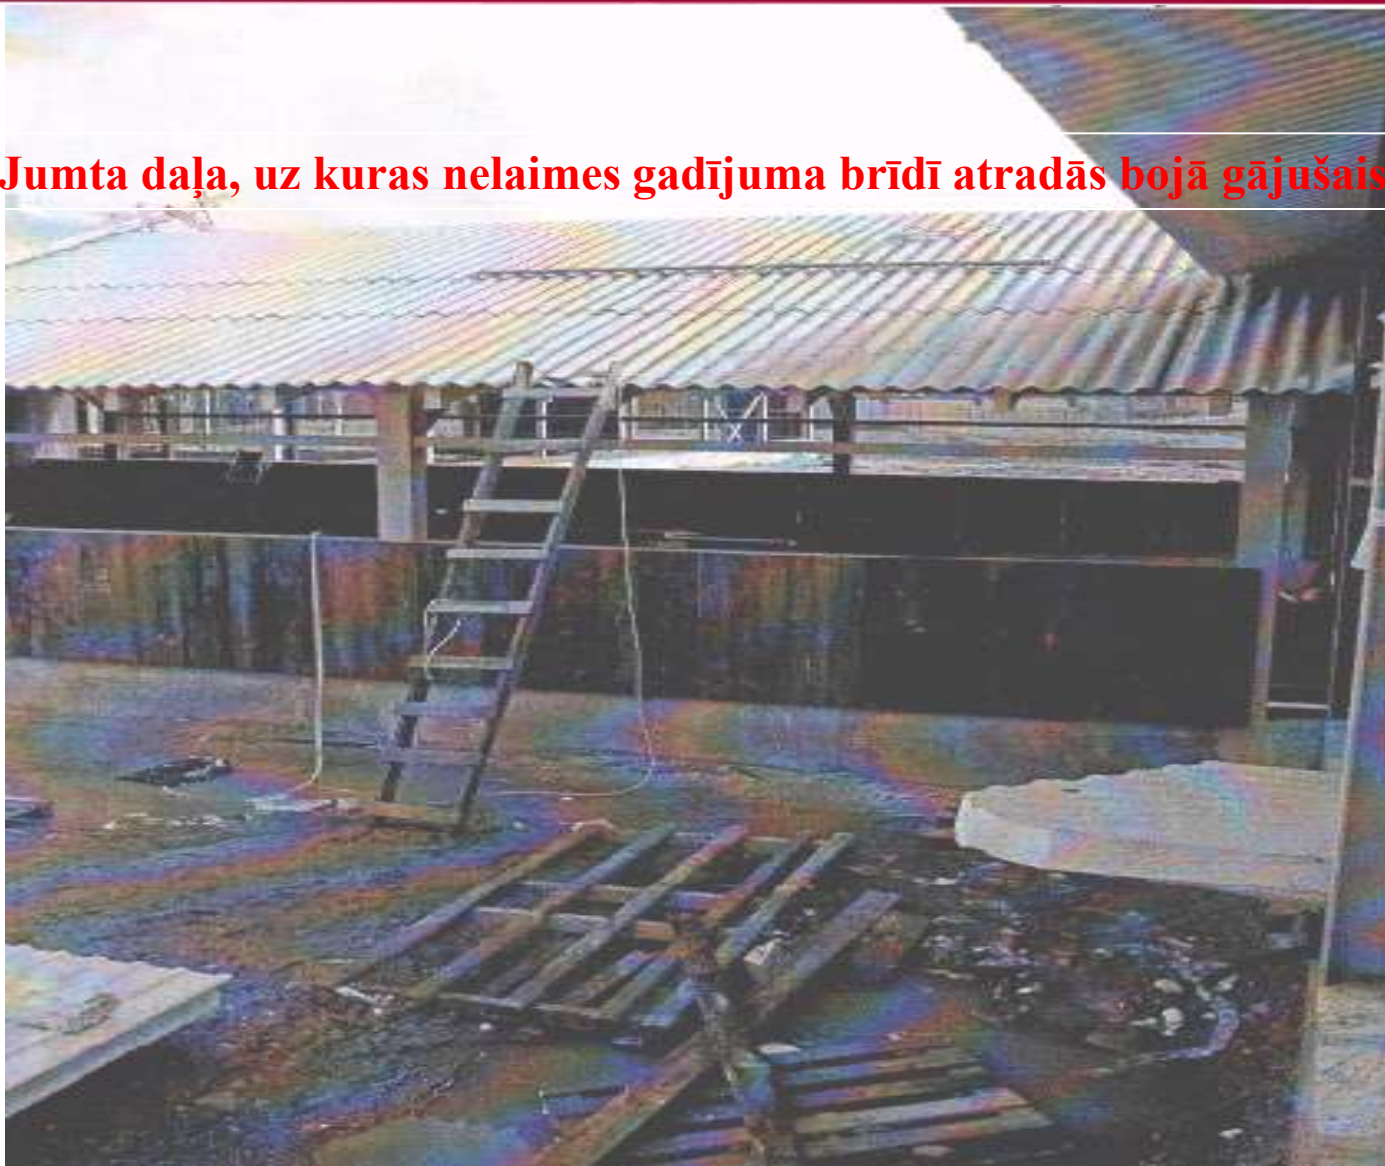
Nobrukuma vieta

Jumta daļa, uz kuras nelaimes gadījuma brīdī atradās bojā gājušais

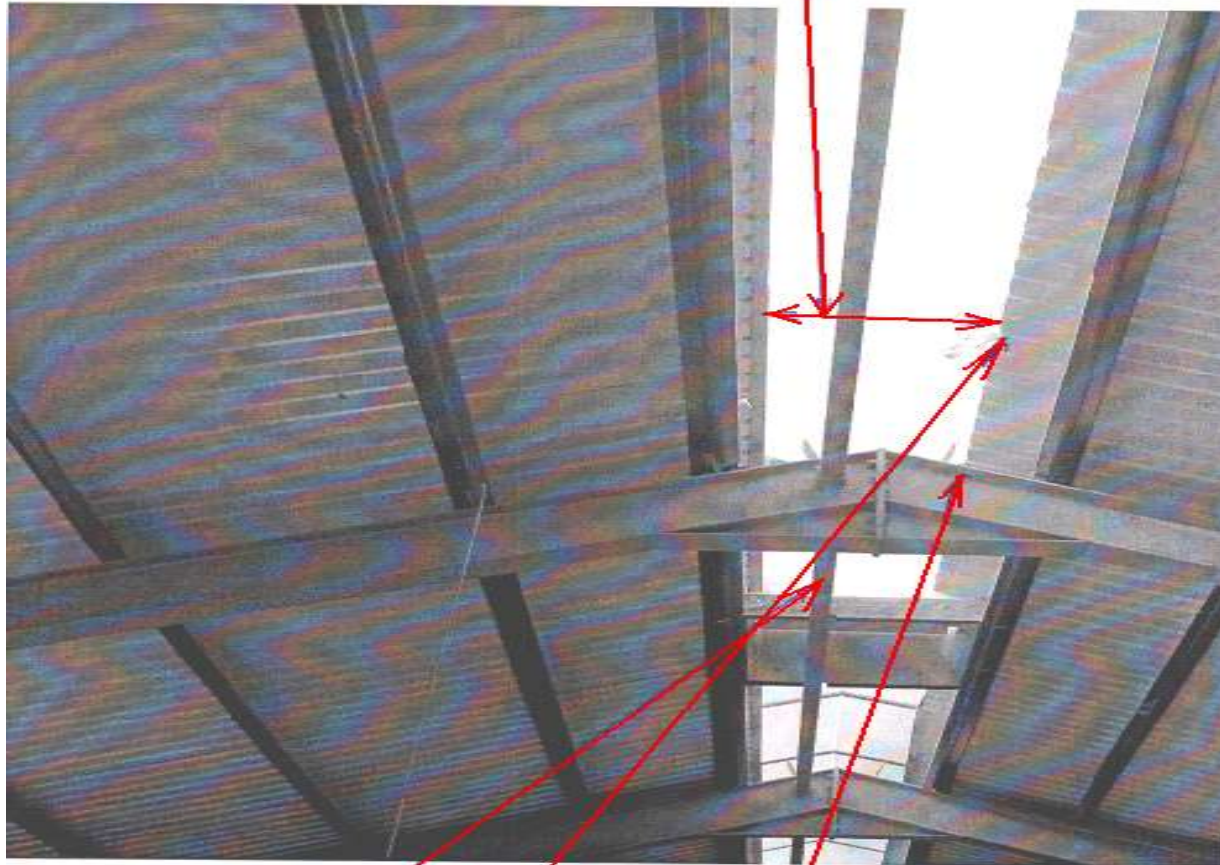
2012.gada letālā nelaimes gadījums darbā būvniecības nozarē foto (II)

Jumta kores daļa, kur bojā gājušais grieza paneļu malu

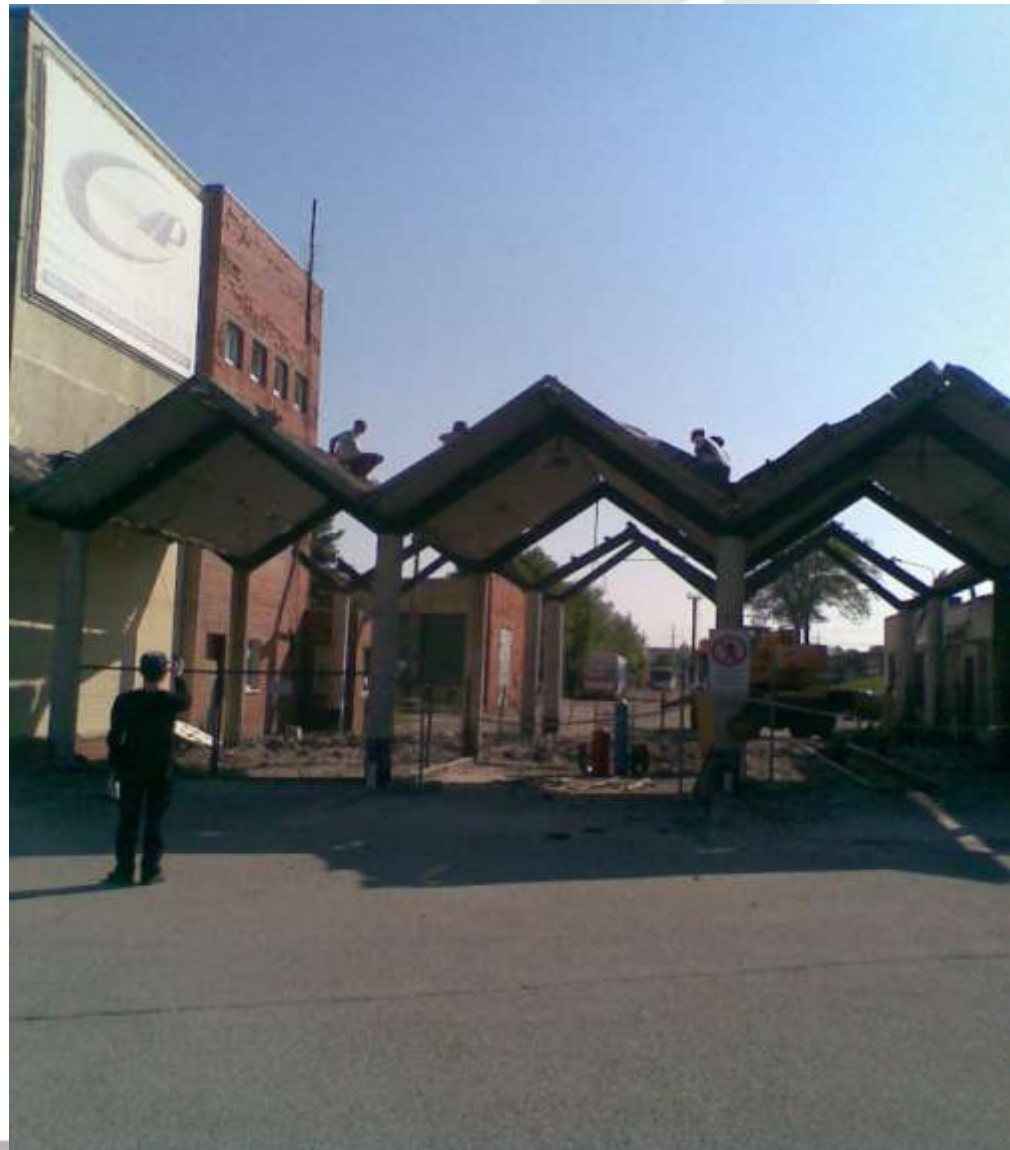
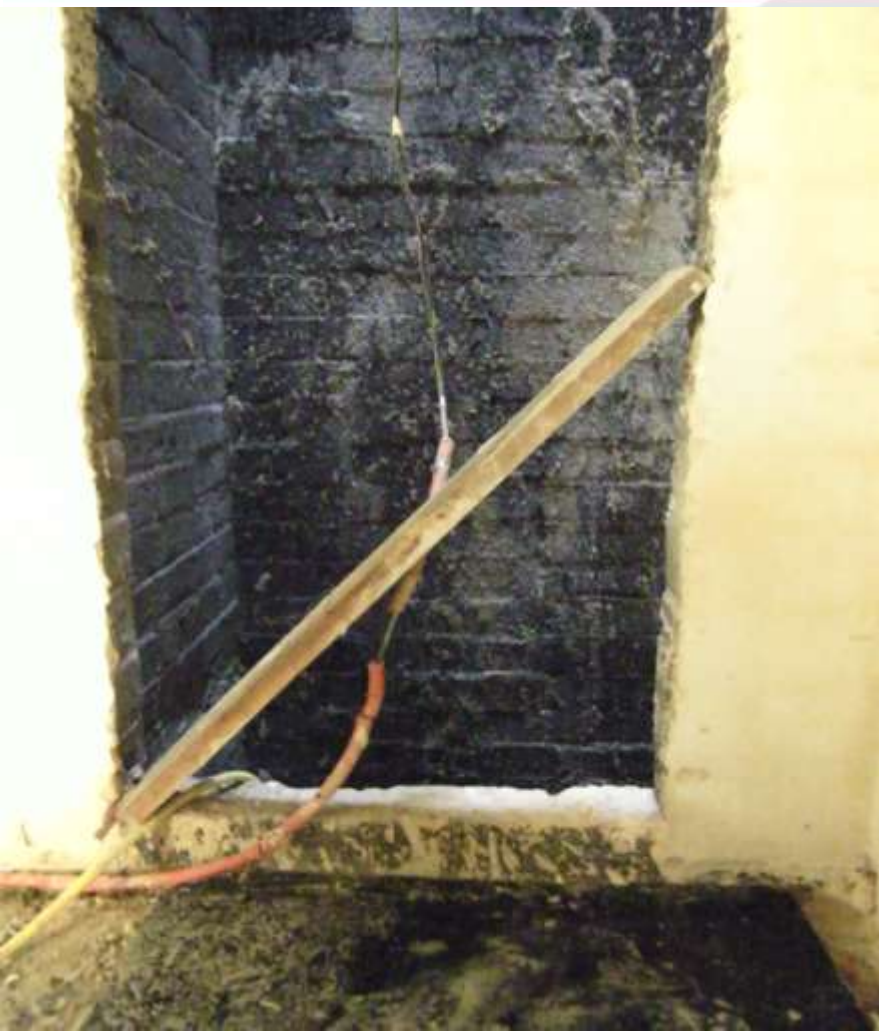
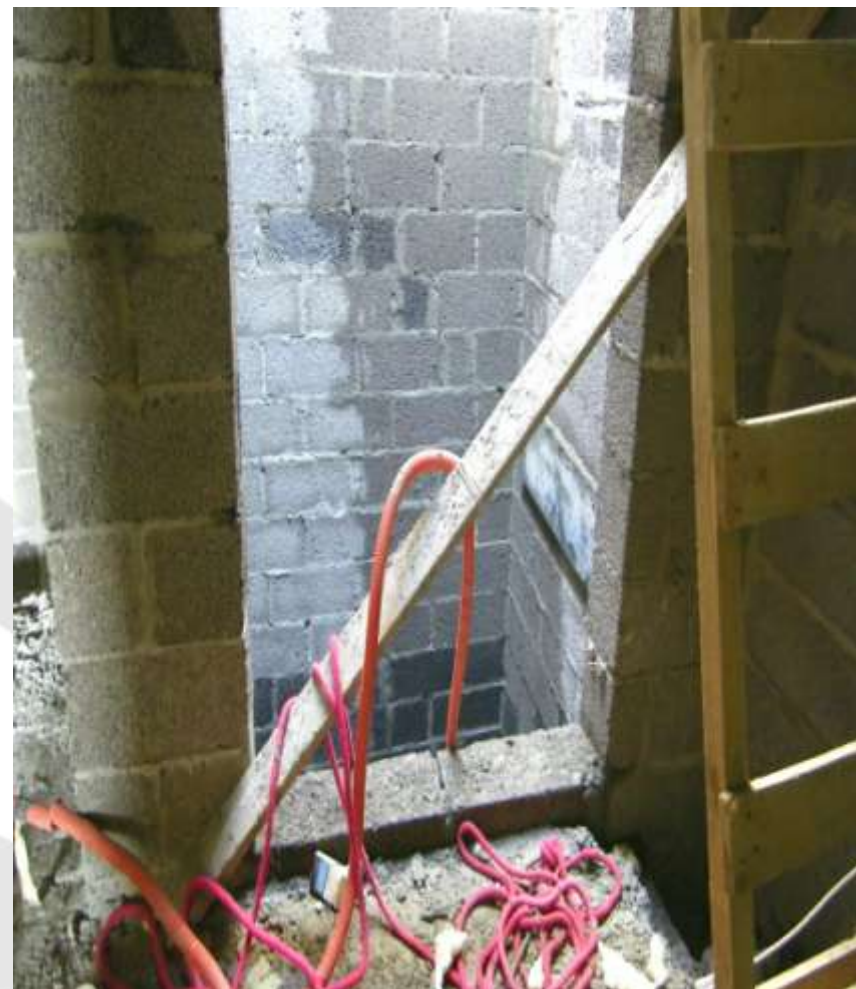
Darbinieki veic darbu uz jumta (jumta demontāža) bez kolektīviem vai individuāliem aizsardzības līdzekļiem, kas novērstu nodarbināto, kā arī materiālu, darbarīku vai citu priekšmetu krišanu, būvobjekts Liepājā

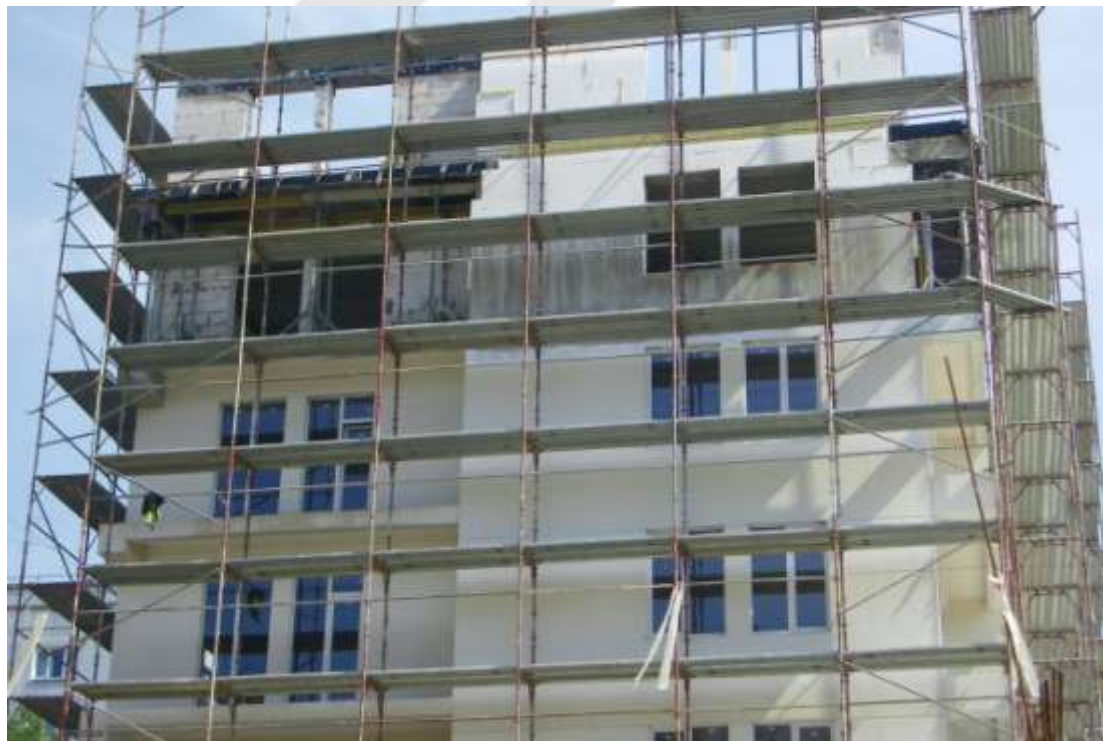
Sastatnes – bez attiecīgajiem norobežojumiem (var redzēta arī „tiltiņus” jeb pārejas no viena ēkas sāna uz otru)-
Rīga

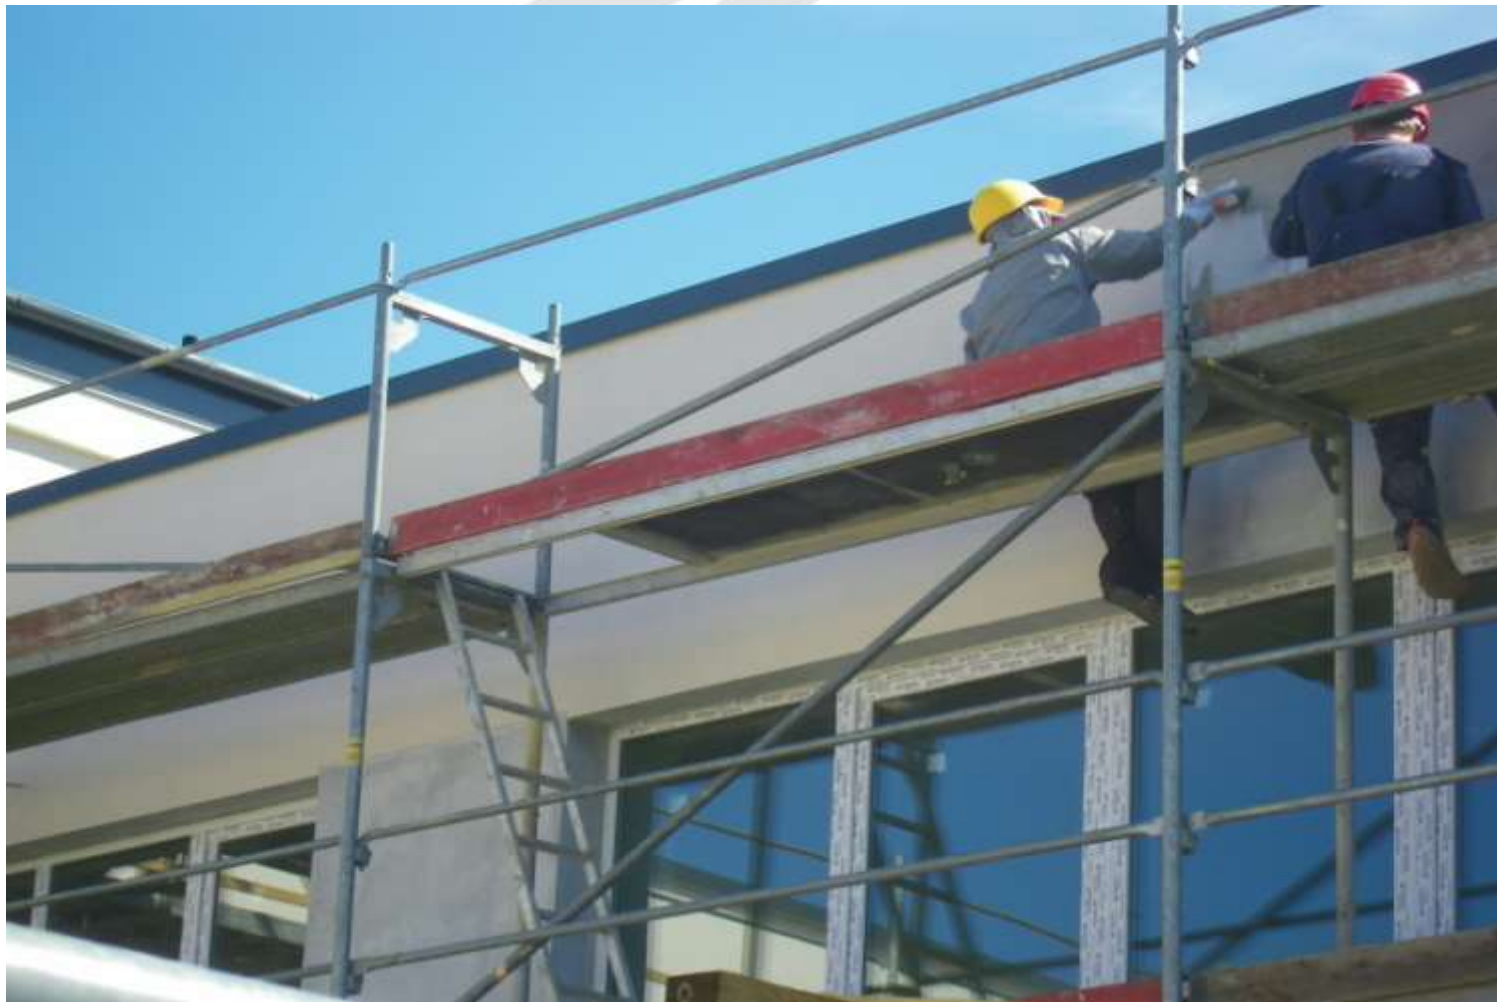
Nav starpmargu, darba klāja lūka nav aizvērta, būvobjekts „Kompleksi risinājumi siltumnīcefekta gāzes emisijas samazināšanai, Priekules pirmskolas izglītības iestādē „Dzirnaviņas”, Dzirnavu ielā 2, Priekulē

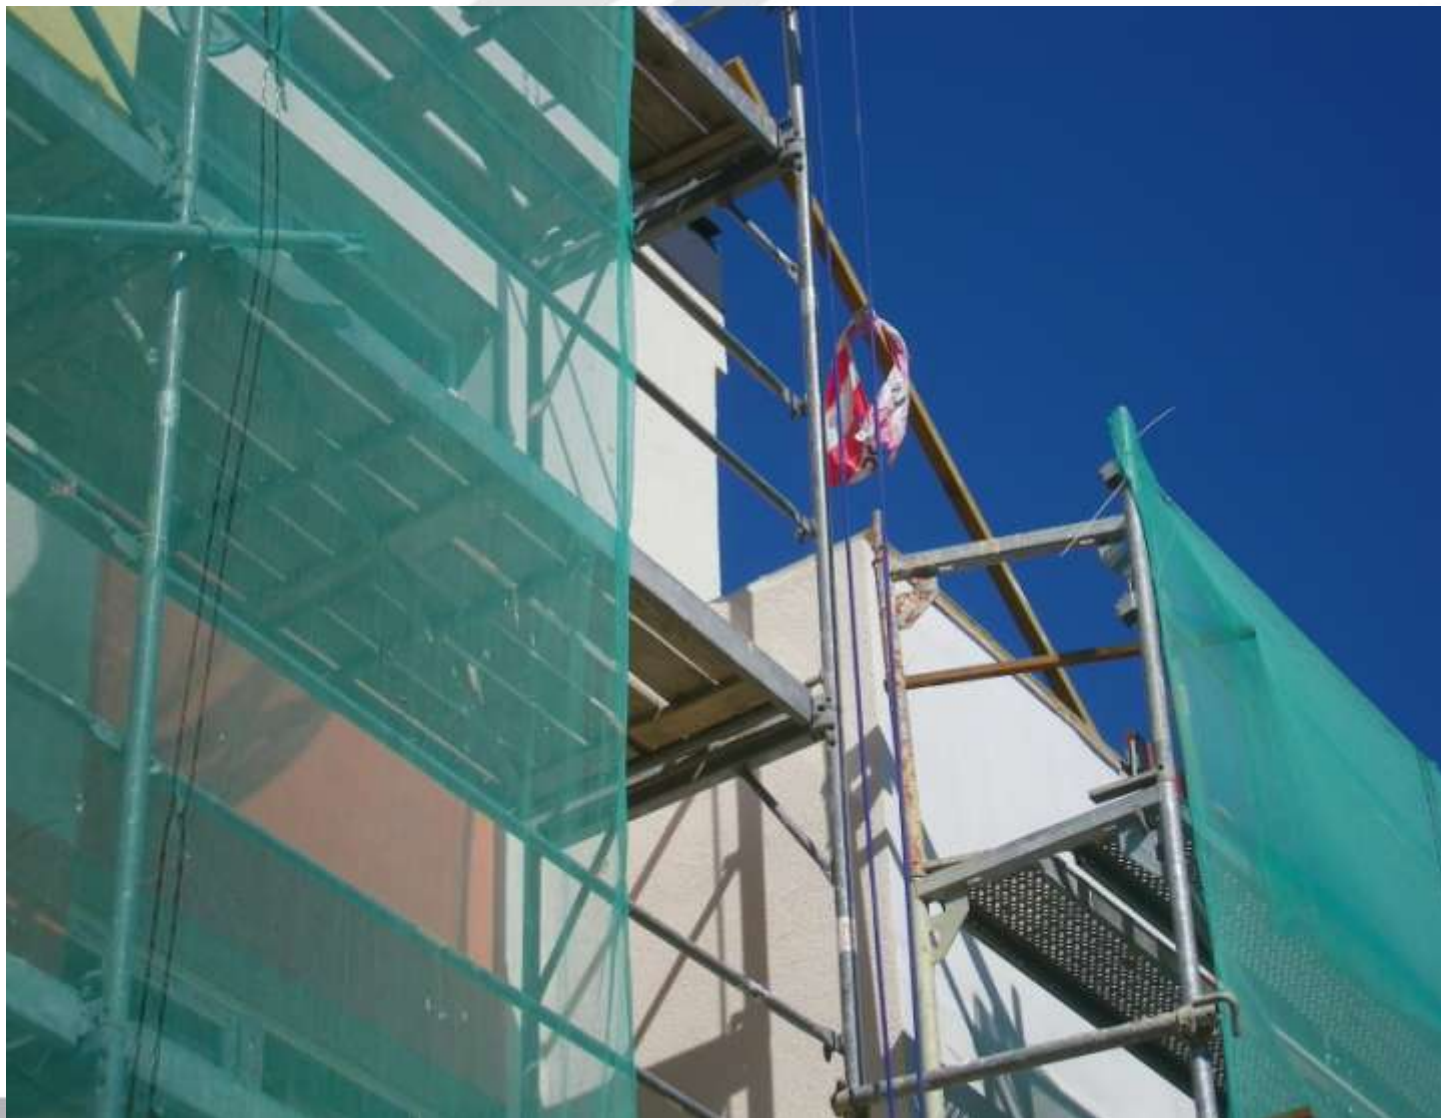
Atsevišķās vietās nav nekāda gala nožogojuma un darba klāja borta, būvobjekts Priekules pirmsskolas izglītības iestādē „Dzirnaviņas”, Priekulē

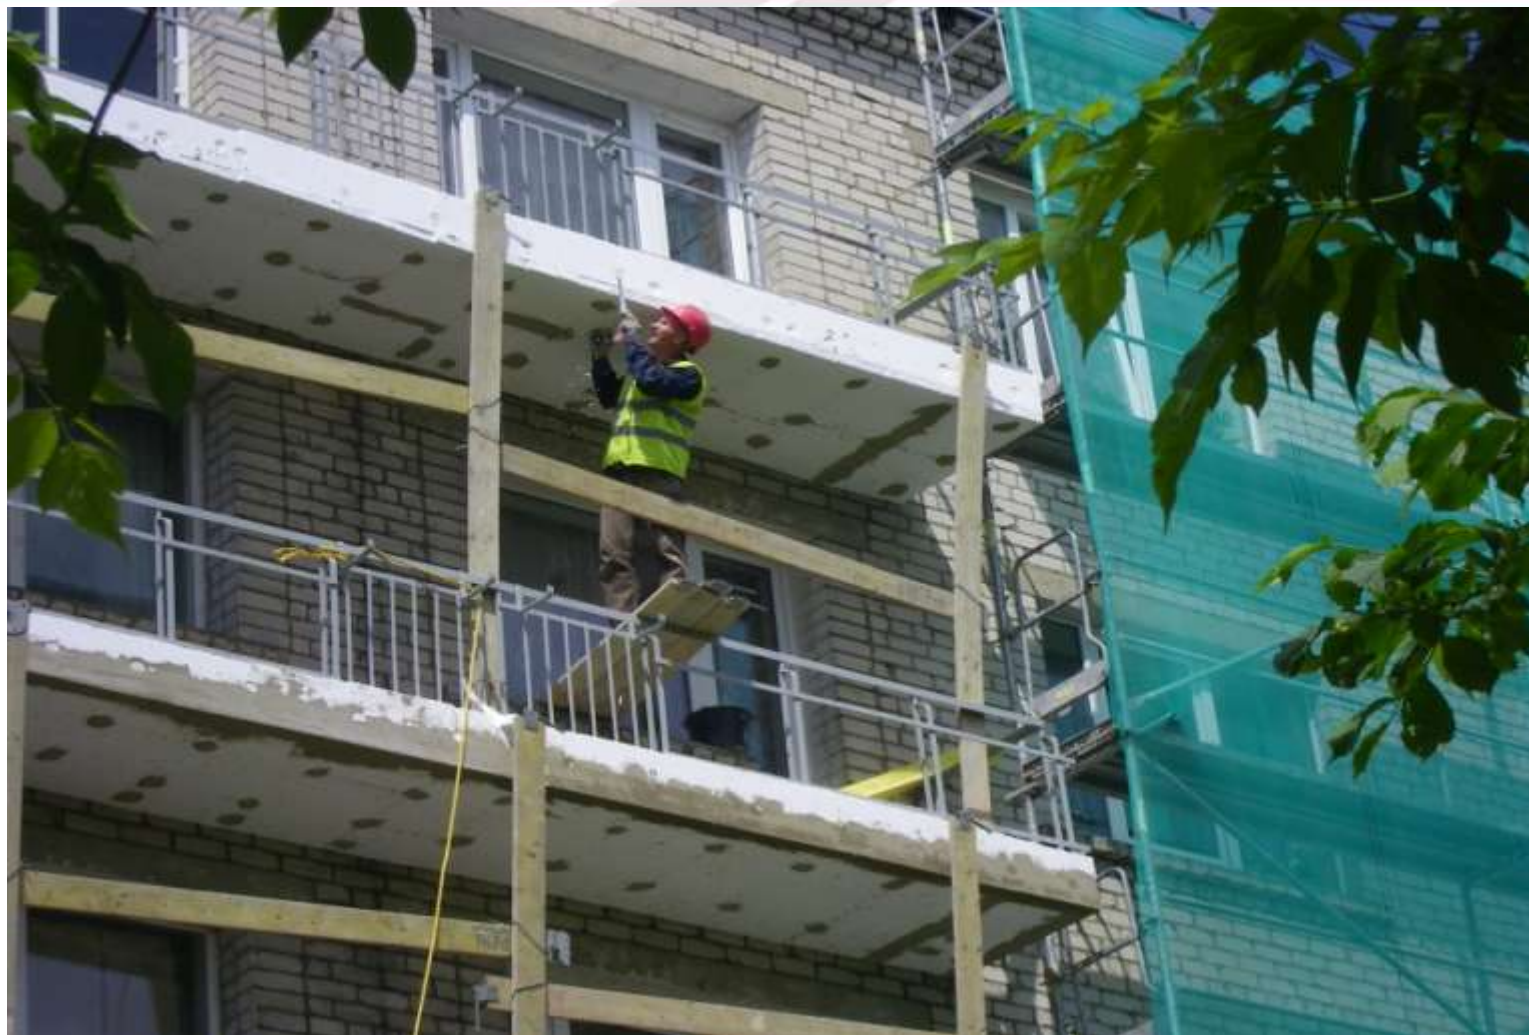
Brīdinājums par darbu apturēšanu-Jelgava

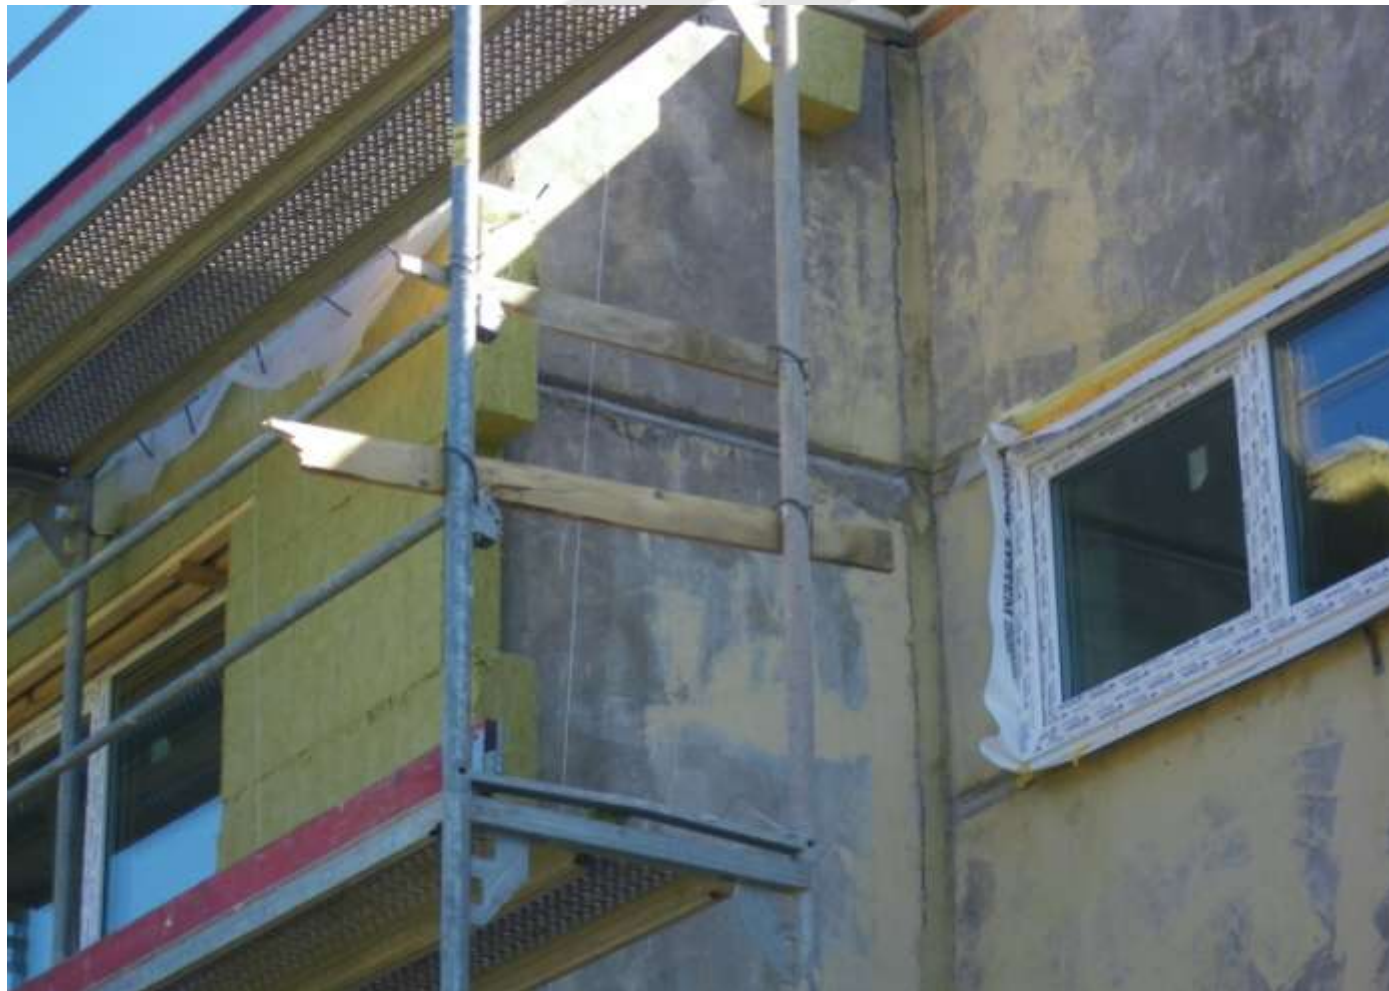
Gala nožogojums izgatavots no aizlūzušiem dēļu galiem un sastatņu iekšmala, kura izbīdās aiz ēkas sekcijas malas ir vispār bez aizsargnožogojuma,

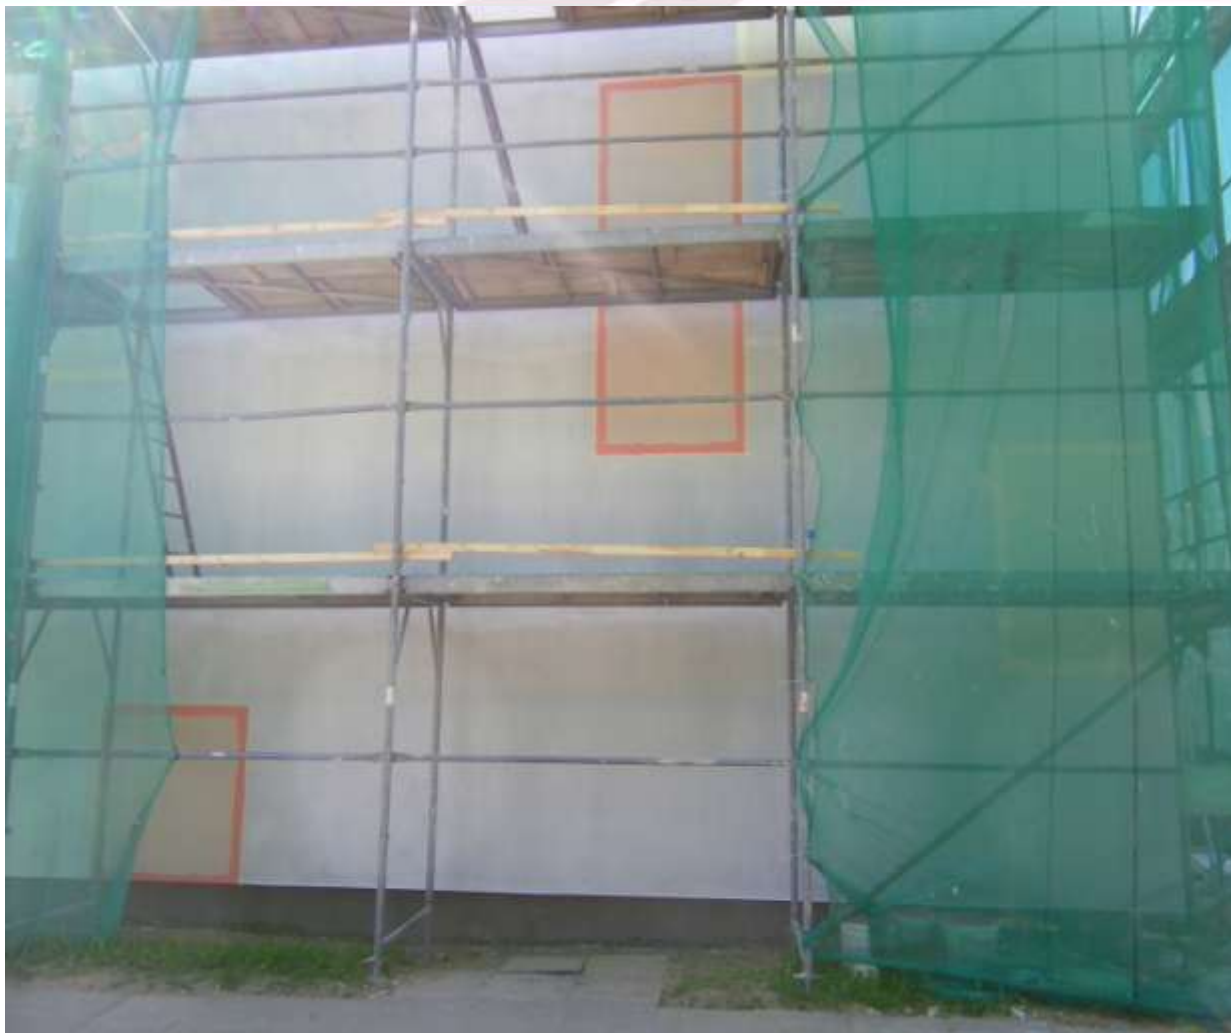
Improvizētais darba klāja borts nenodrošina aizsardzību pret priekšmetu krišanu, jo tā apakšmala atrodas vairākus centimetrus (10 līdz 20) virs darba klāja, būvobjekts Priekules pirmsskolas izglītības iestādē

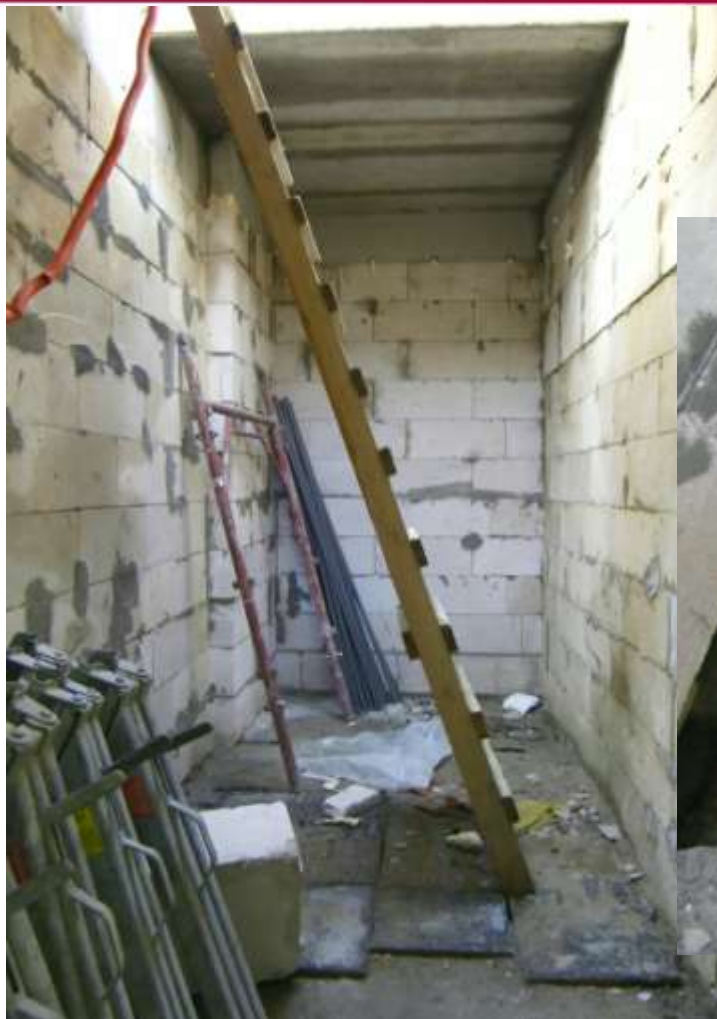
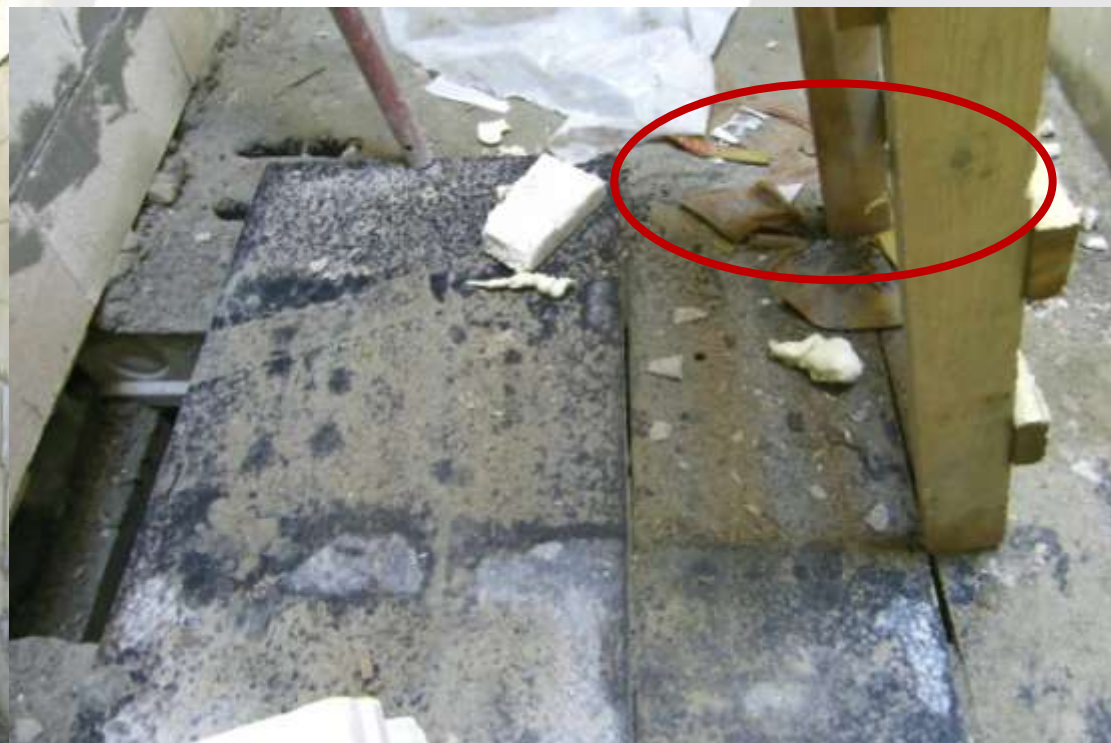
Pieslienamās kāpnes ir uzliktas uz kaut kā, kam apakšā ir caurums, atliek mazliet nobīdīties un....

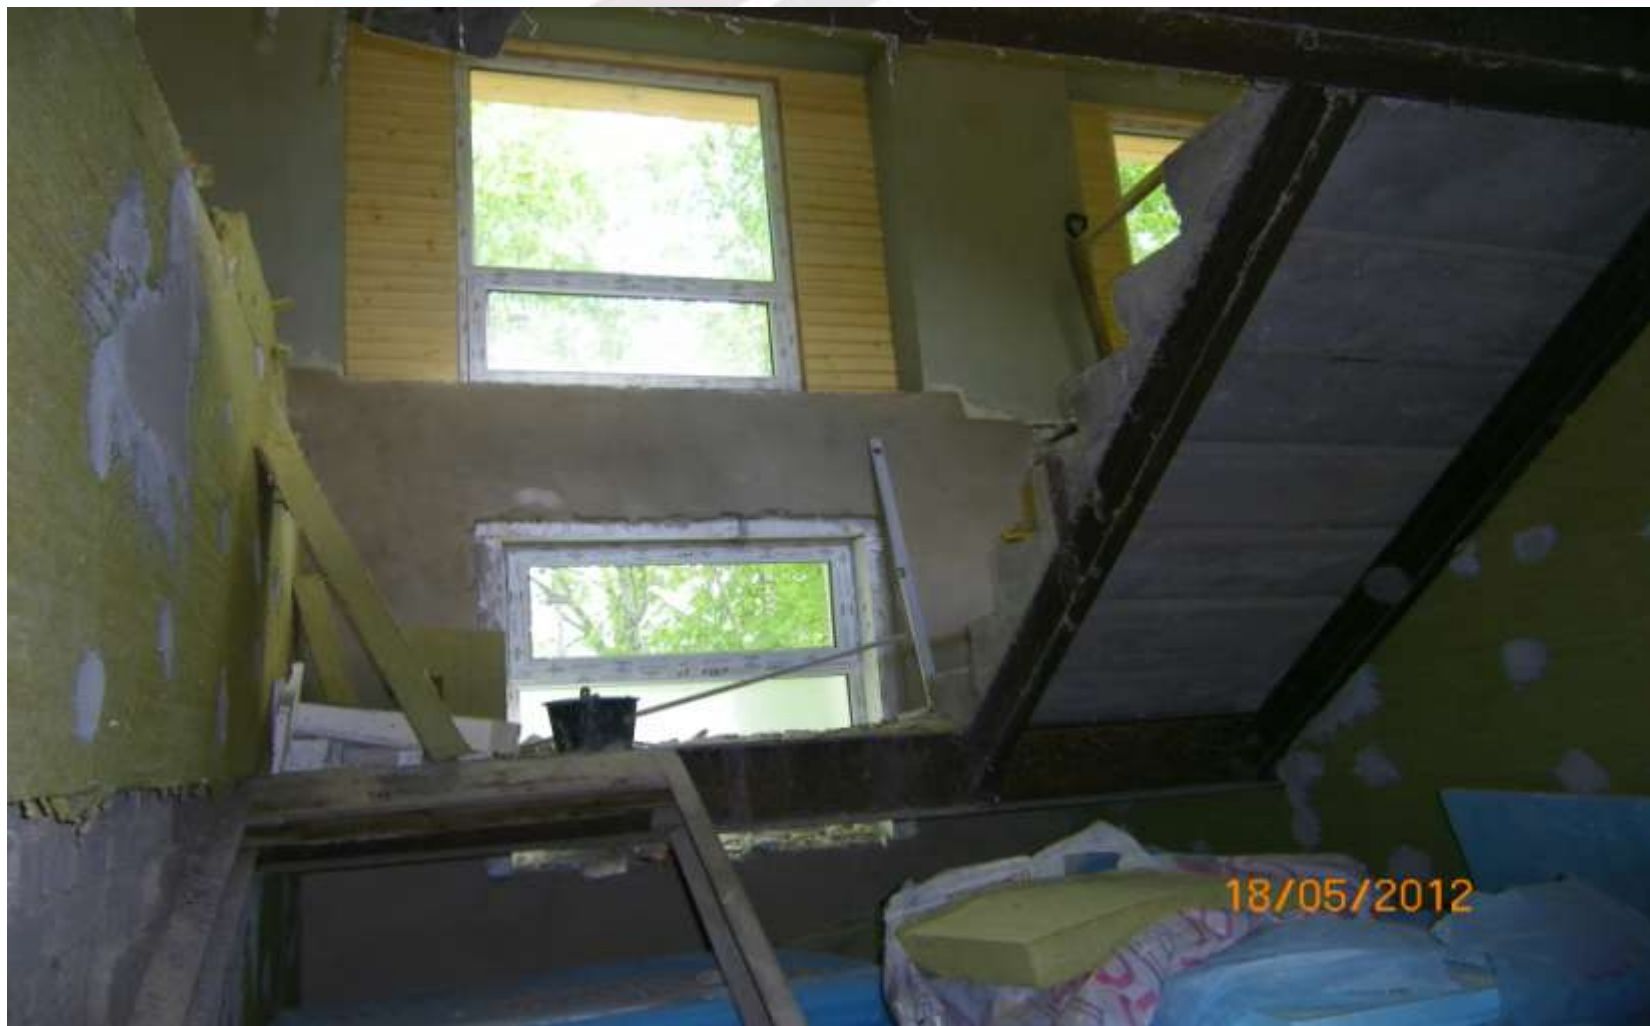
Kāpņu aile bez norobežojuma pret nokrišanu., būvobjekts Daugavpils novada estrādes rekonstrukcija. Višķu tehnikums, Daugavpils novads.

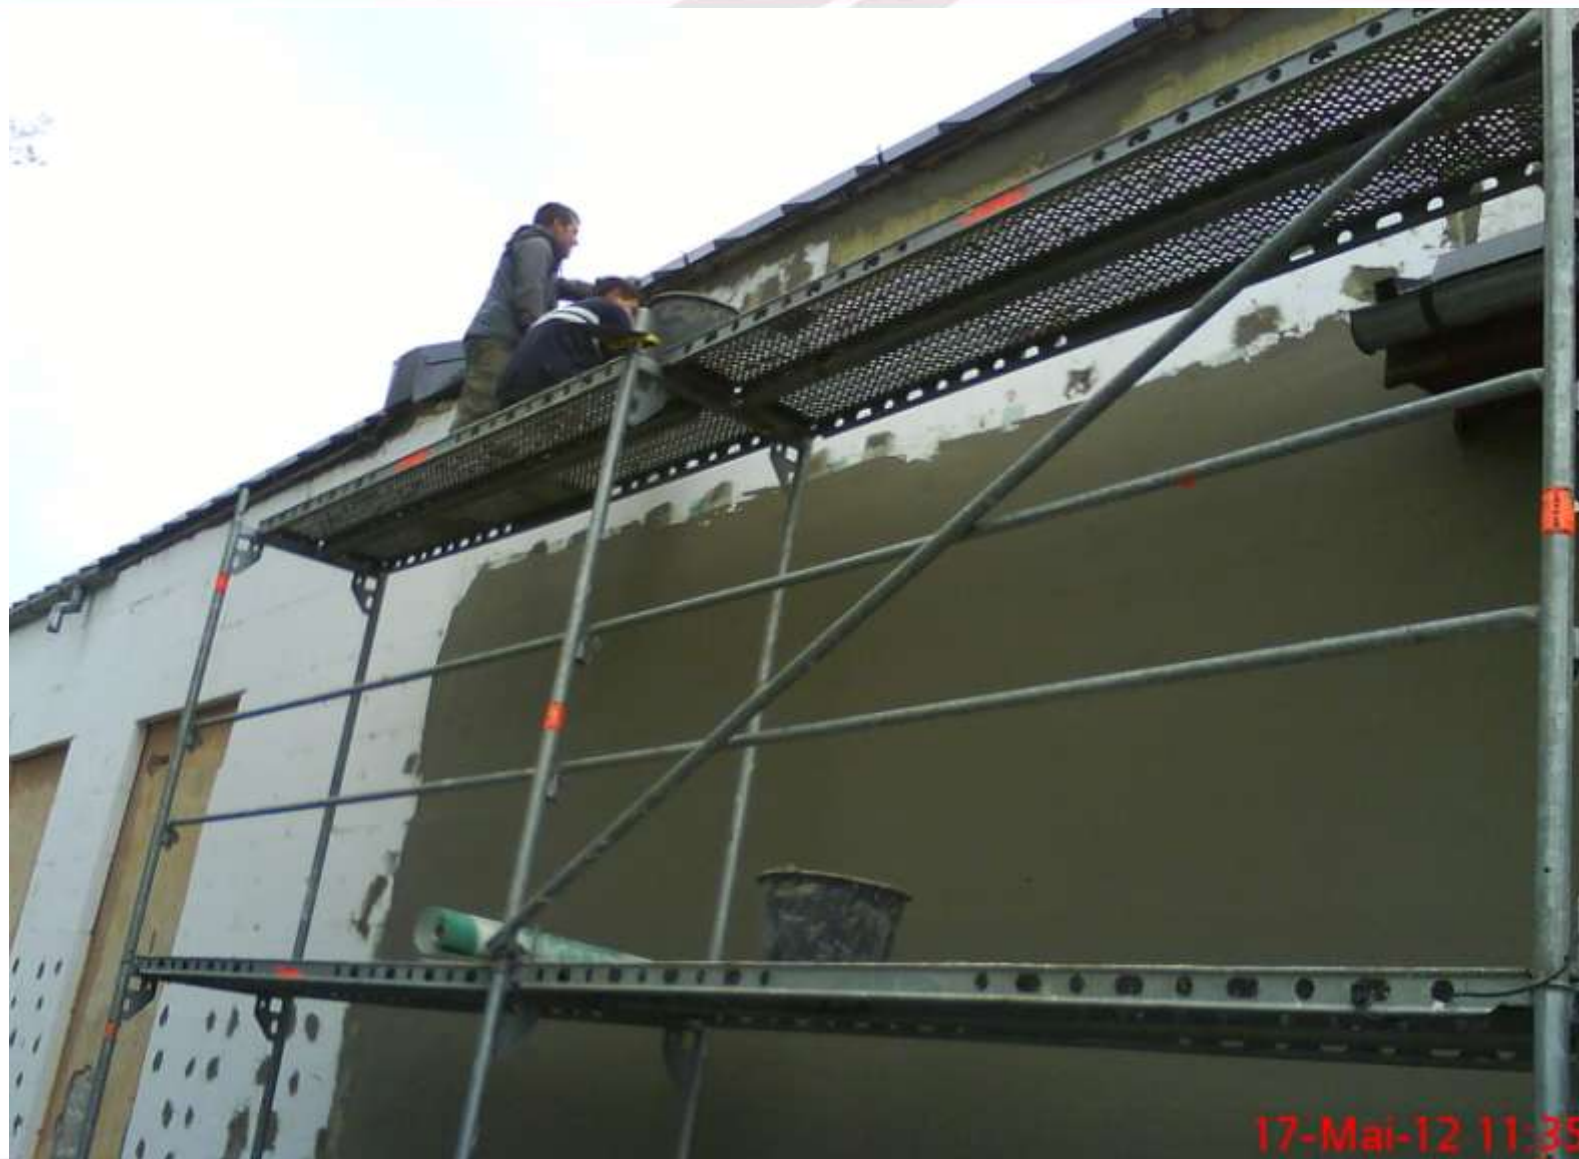
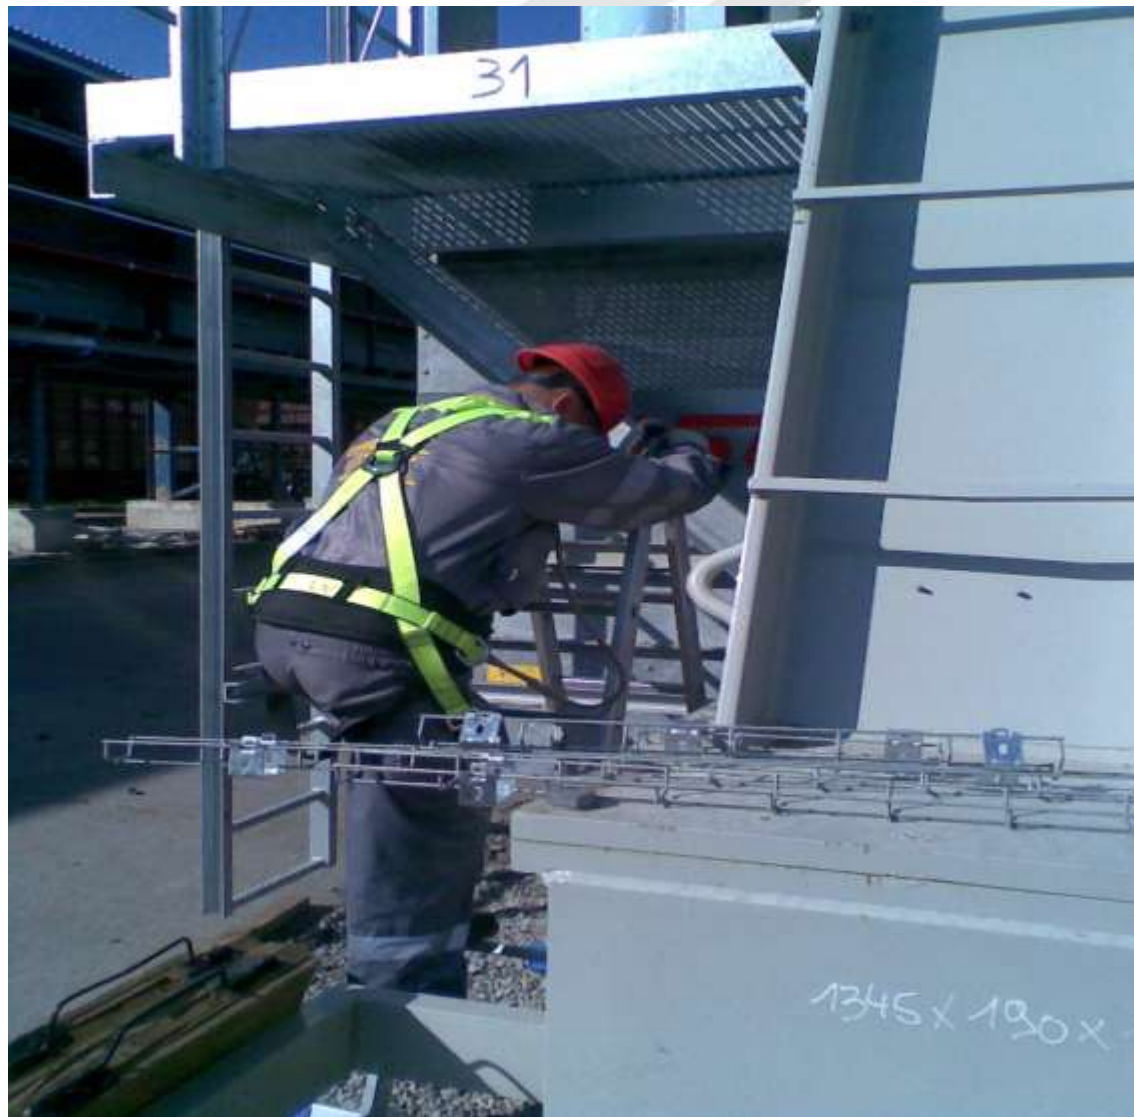
“Drošs” darbs uz sastatnēm...

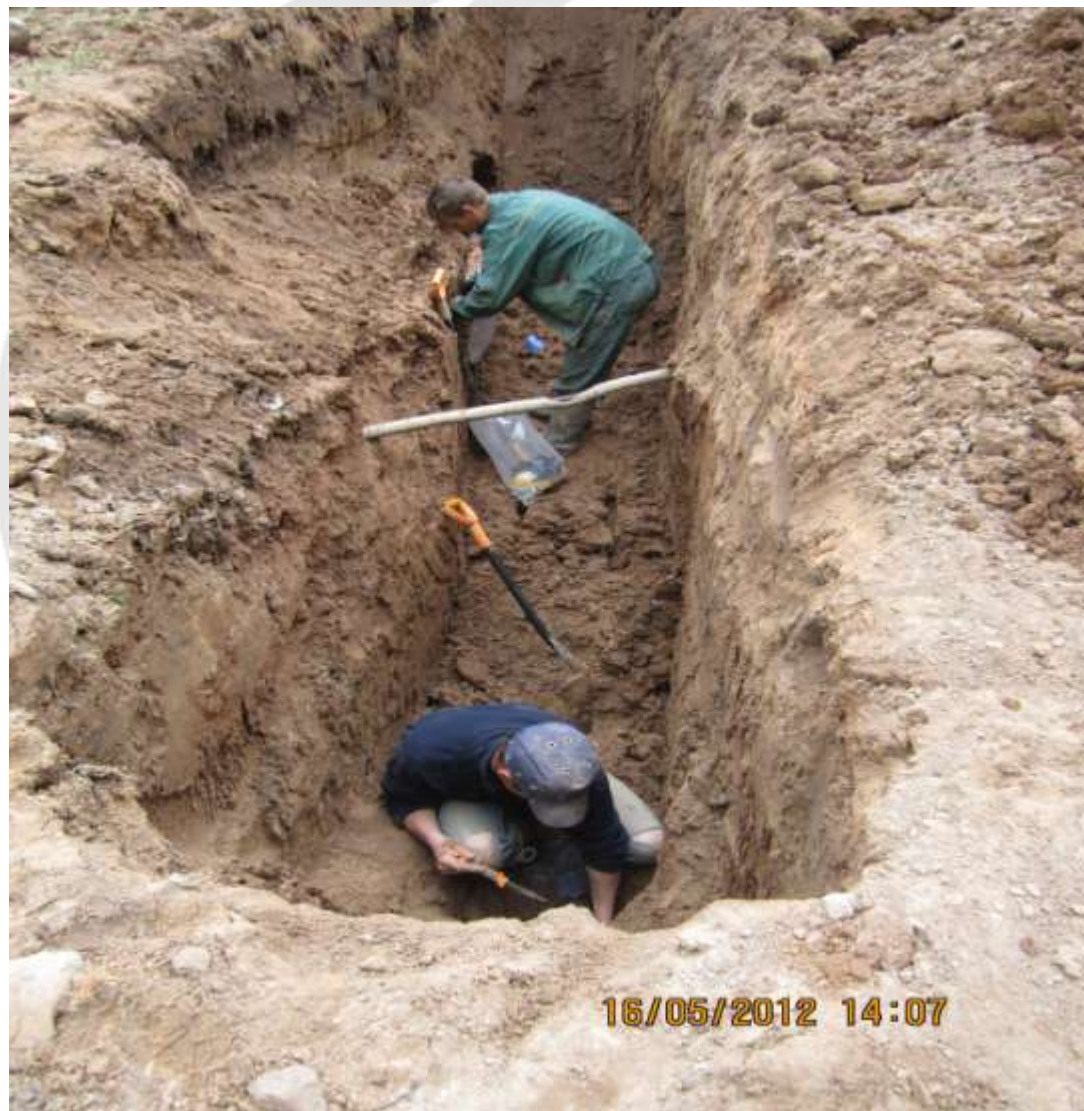
Darbinieki veic darbus tranšējā, kuras dziļums 1,9 m, tranšejas sānu malas nav nostiprinātas, Tilžas pagastā, Balvu novads

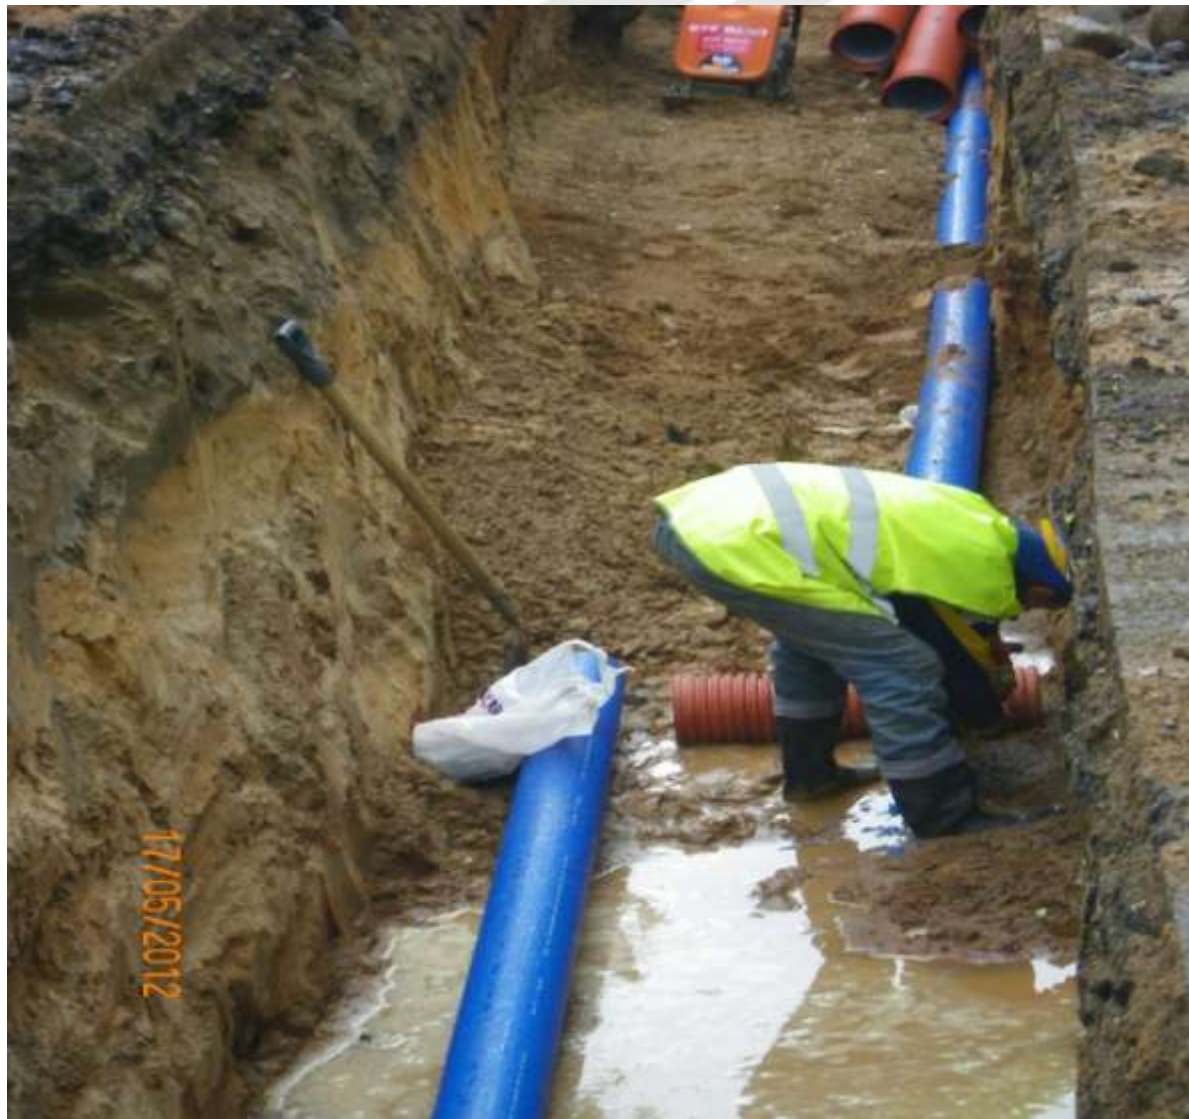
Darbinieki veic darbus tranšējā, dziļums 1,50 m līdz 2m, tranšejas sānu malas nav nostiprinātas, būvobjekts „Būvdarbi ūdensapgādes un kanalizācijas tīklu paplašināšanai un Rekonstrukcijai Preiļos” Aglonas ielā, Preiļos.
