**Tematiskā pārbaude
būvniecības nozares
uzņēmumos
2012. gadā**

Tematiskā pārbaude būvniecības nozares uzņēmumos 2012

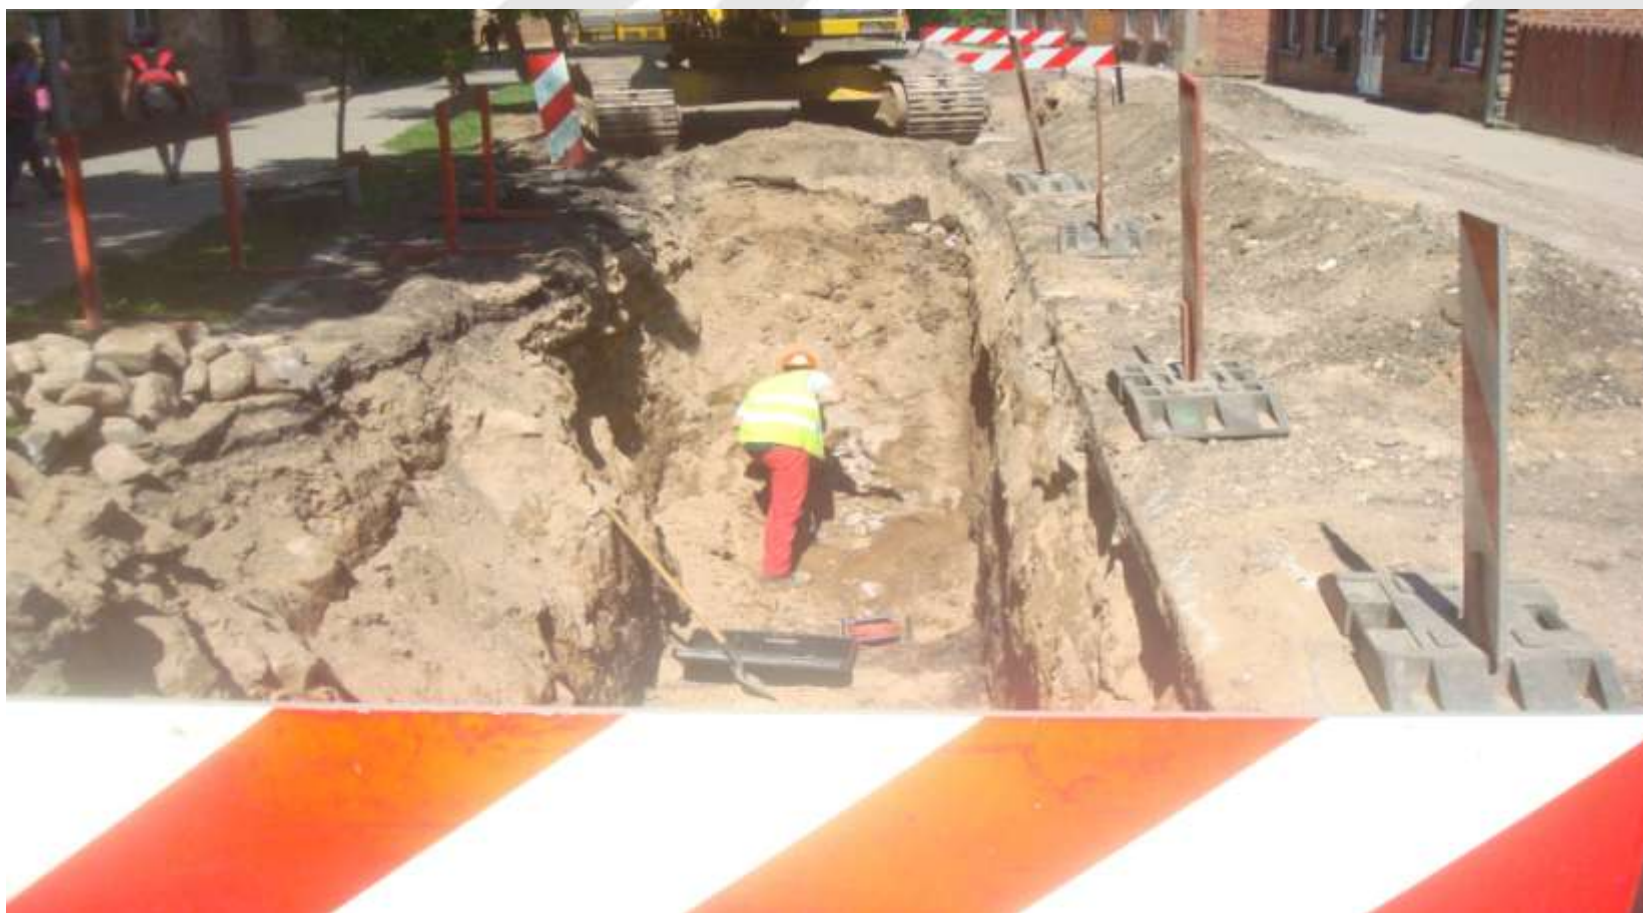
Apturēta tranšeju rakšana Tukums
