AS „8CBR” LABĀS PRAKSES PIEMĒRS NR.2	
SATURS/Tēma	Iekraušanas tehnikas uzlabošana
PASĀKUMA NOSAUKUMS	Darba vides riska faktoru samazināšana un darba ražīguma palielināšana uzlabojot akmens šķembu un smilšu iekraušanu asfaltbetona ražošanas iekārtā.
UZŅĒMUMS	AS „8CBR”
Valsts	Latvija
Adrese Tel, Fax, e-pasta adrese	„Mežvidi”, Amatas novads, Cēsu rajons Tel./Fax: 4197296 e-pasts: 8cbr@latnet.lv
Kontaktpersona	ABR darbu vadītājs Andrejs Kārklīņš
ORGANIZĀCIJA, KAS SNIEDZA INFORMĀCIJU	AS „8CBR”
Valsts	Latvija
Adrese Tel, Fax, e-pasta adrese	Rīgas iela 16, Smiltene Tel.: 4772666 Fax: 4781113 e-pasts: 8cbr@latnet.lv
Kontaktpersona	Darba aizsardzības inženieris Laimons Kalējs
SEKTORS	F45 Būvniecība CB 14.21. Smilšu ieguve
UZDEVUMS	
<ul style="list-style-type: none"> • <i>Samazināt kaitīgo darba vides riska faktoru nelabvēlīgo ietekmi uz iekrāvēja vadītāju un uzlabot darba apstākļus, veicot iekraušanas darbus. .</i>

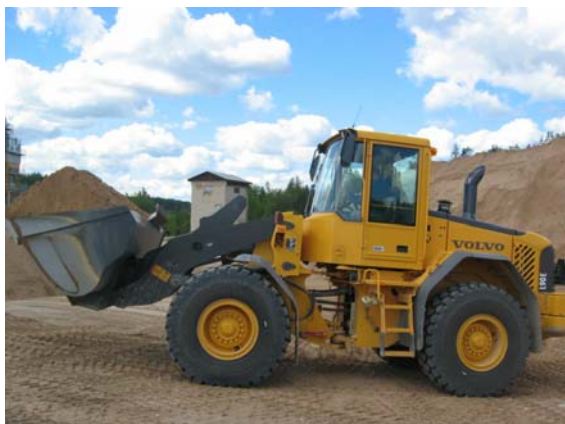
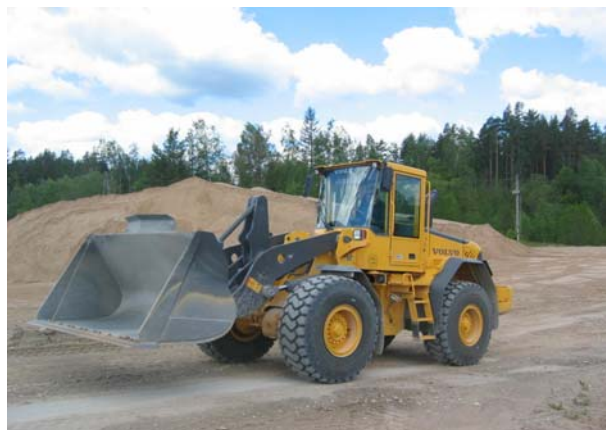
Attēls Nr. 1. un 2. Jaunais iekrāvējs VOLVO L90E

Atšķirībā no iepriekšējā iekrāvēja, VOLVO L90E (Attēli Nr. 1. un 2.) ir vairāki būtiski uzlabojumi, kuri samazina darba vides kaitīgo riska faktoru ietekmi iekrāvēja vadītāja darba vietā:

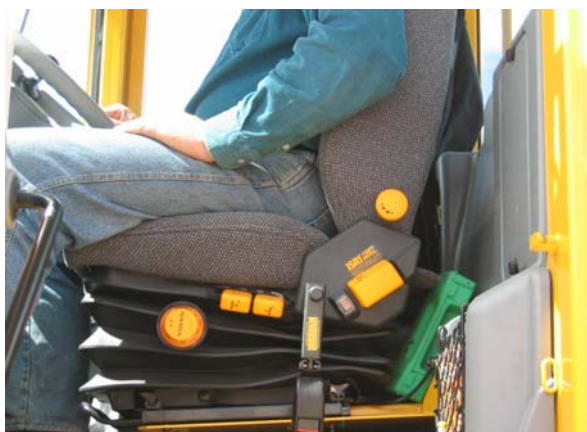
Attēls Nr. 3. Amortizētais vadītāja sēdeklis

- cieši noslēgta kabīne – samazina trokšņa un putekļu līmeni;
- kondicionieris – uztur iekrāvēja kabīnē normālu mikroklimatu;
- amortizēts iekrāvēja vadītāja sēdekļis – samazina vibrāciju (Attēls Nr.3);
- ergonomiski pārdomāti iekārtota vadītāja darba vieta (Attēls Nr.4.)

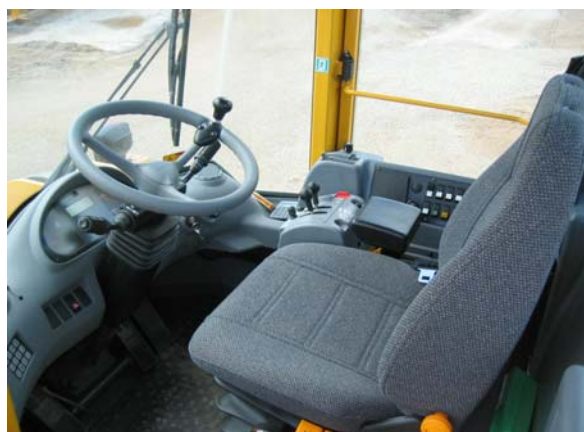
Attēls Nr. 4. Ergonomiski iekārtotā vadītāja kabīne
